# Jahresbericht des Provinzial-Konservators der Kunstdenkmäler Niederschlesiens für die Jahre 1932, 1933 und 1934

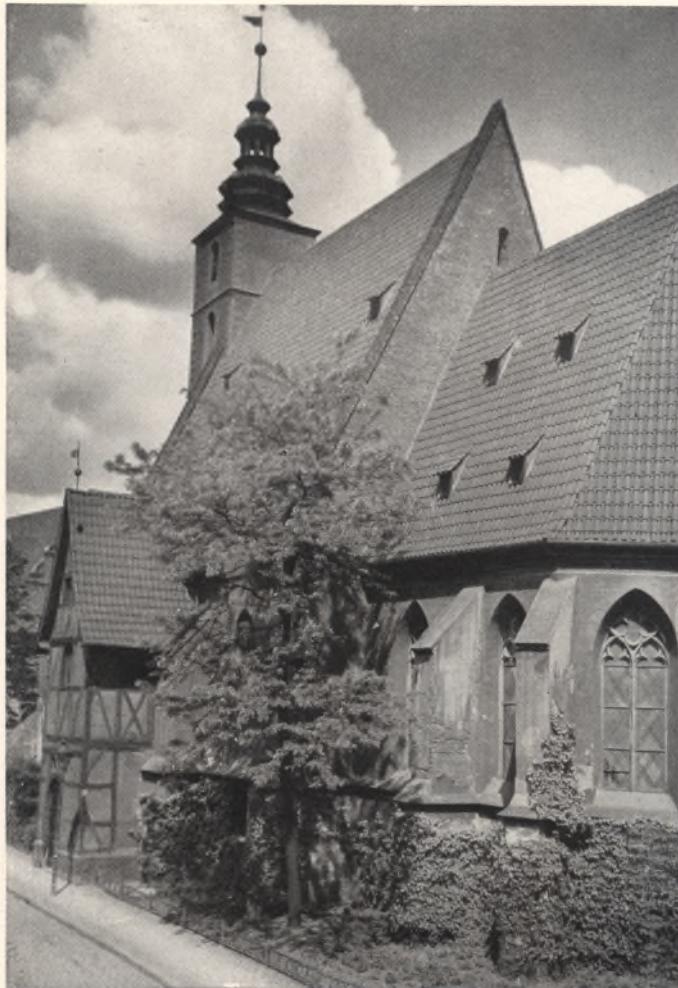
61. Breslau.  
Christophori-  
kirche vor der  
Instandsetzung

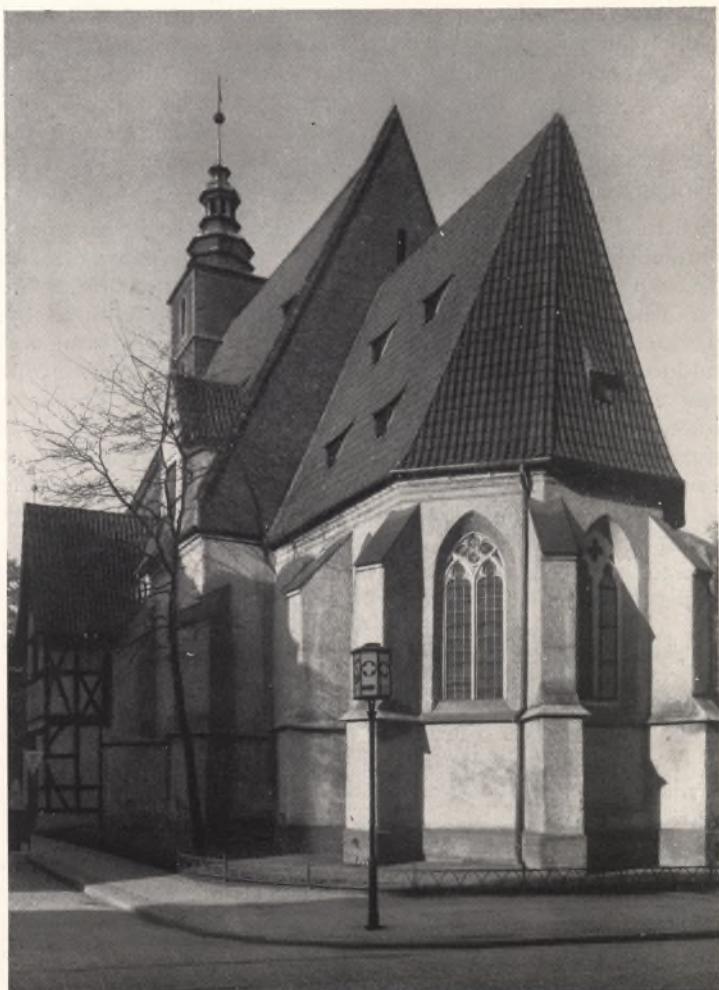
62. Breslau.  
Christophori-  
kirche nach der  
Instandsetzung

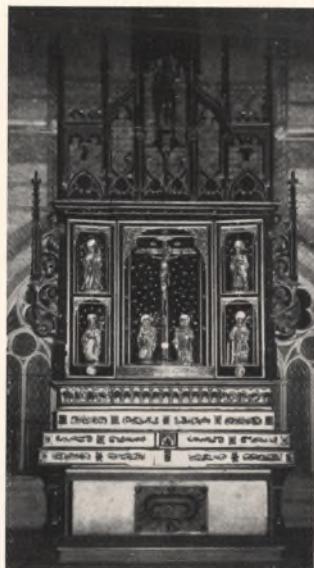
63. Breslau. Dom. Hochaltar vor der Instandsetzung

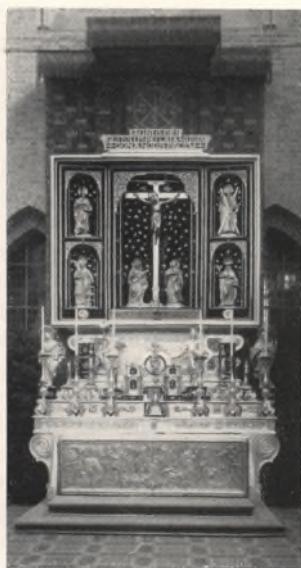
65. Breslau. Dom. Hochaltar nach der Instandsetzung mit wieder aufgefunder Predella und neuem Baldachin

Baldachins und seine ornamentale Gestaltung wurde in steter Rücksichtnahme auf den Altarschrein und auf die räumliche Situation gefunden und die handwerkliche Gestaltung der Werkstatt von Johanna Gramatte, Breslau, übertragen (vgl. S. 94 u. Abb. 59). Auch der Hochaltar mußte stark verändert werden, weil die sehr unerfreuliche barockisierende 4. Stufe des Treppenaufbaues über den Mensa sowie die ganze neugotische Umrahmung zu entfernen waren. Bei den Umbauten wurde unter den alten Barockstufen die Renaissancepredella des Jahres 1591

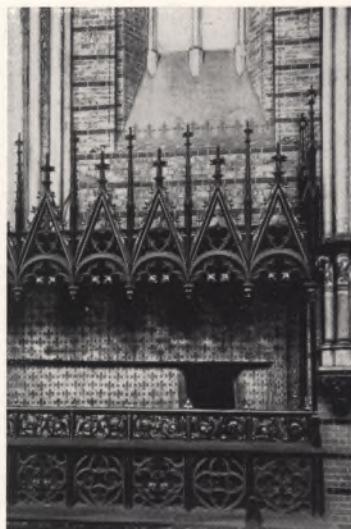
66. Breslau. Dom. Erstes Chörchen an der Nordseite des Chores vor der Instandsetzung

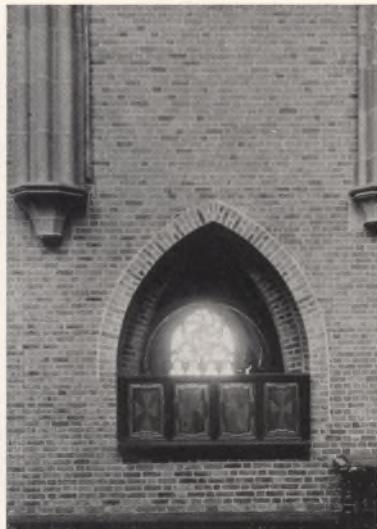
67. Breslau. Dom. Erstes Chörchen an der Nordseite des Chores nach der Instandsetzung nach Abbruch des neugotischen Einbaues

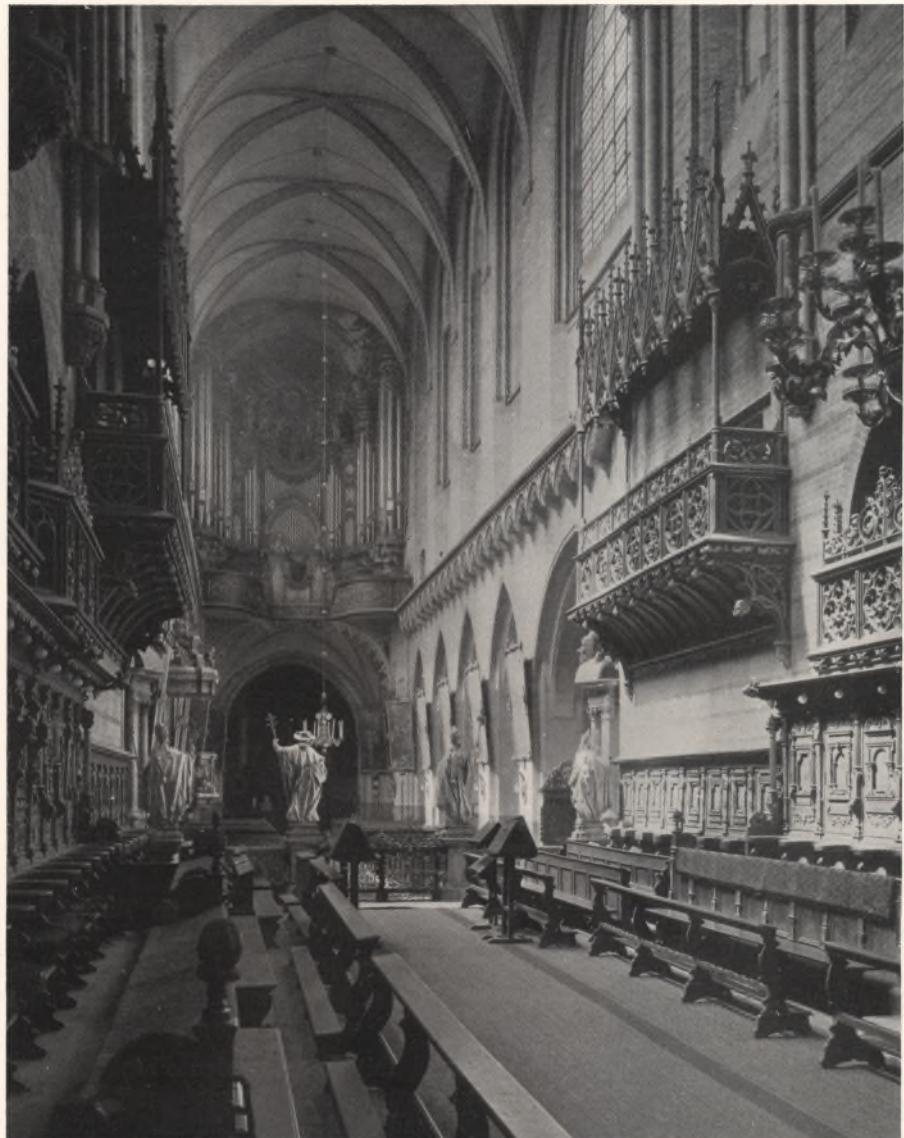
68. Breslau. Dom. Inneres nach Westen vor der Wiederherstellung

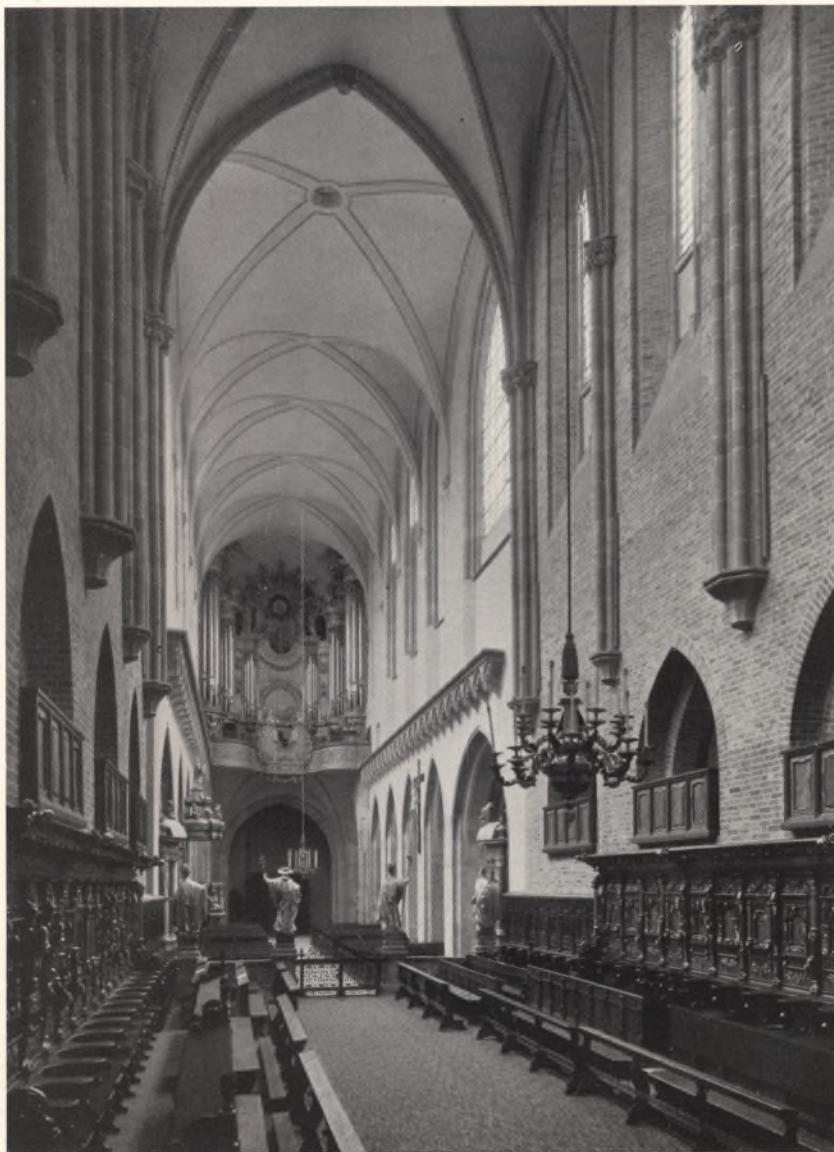
69. Breslau. Dom. Inneres nach Westen nach der Wiederherstellung

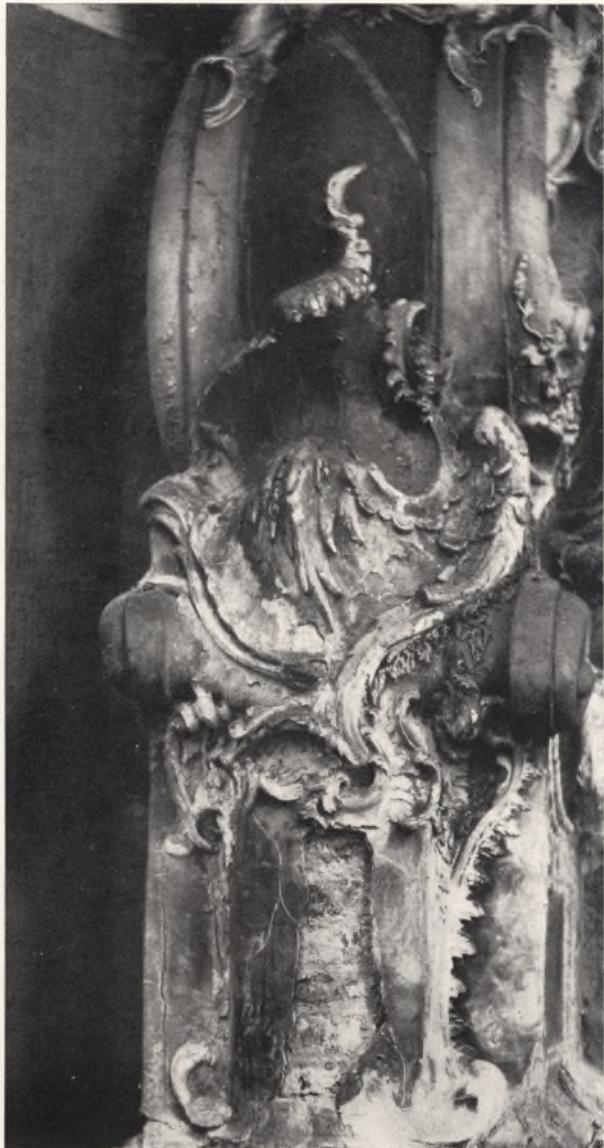
70. Breslau. Dorotheenkirche. Detail vom Grabmal Spaetgen vor der Instandsetzung

**Dorotheenkirche, Grabmal Spaetgen.** 1934. Das 1754 als Spätwerk des Bildhauers Franz Joseph Mangold errichtete Denkmal ist das bedeutendste Werk der Rokokoplastik in Schlesien. Trotz der Durchsägung und Horizontalisierung der Dorotheenkirche blieb der mit dem Boden und Wand verbundene Aufbau weiterhin der aufsteigenden Feuchtigkeit ausgesetzt. Infolgedessen wurde so tief als möglich der Sockel aufgestemmt und horizontal isoliert. Die von den unteren Stuckornamenten rechtzeitig genommenen Abdrücke wurden nachgeformt. Von einer vollkommenen Reinigung des Stuckmarmors mußte aus künstlerischen Erwägungen heraus Abstand genommen werden, da sie dem Aufbau die Patina genommen hätte, die heute zur Vereinheitlichung des überaus reichen allegorischen Details als wohltuend empfunden wird. Die Arbeiten wurden von Bildhauer Kiunka, Breslau-Opperau, und Kunstmaler Drobek ausgeführt (vgl. Abb. 70 u. 71).

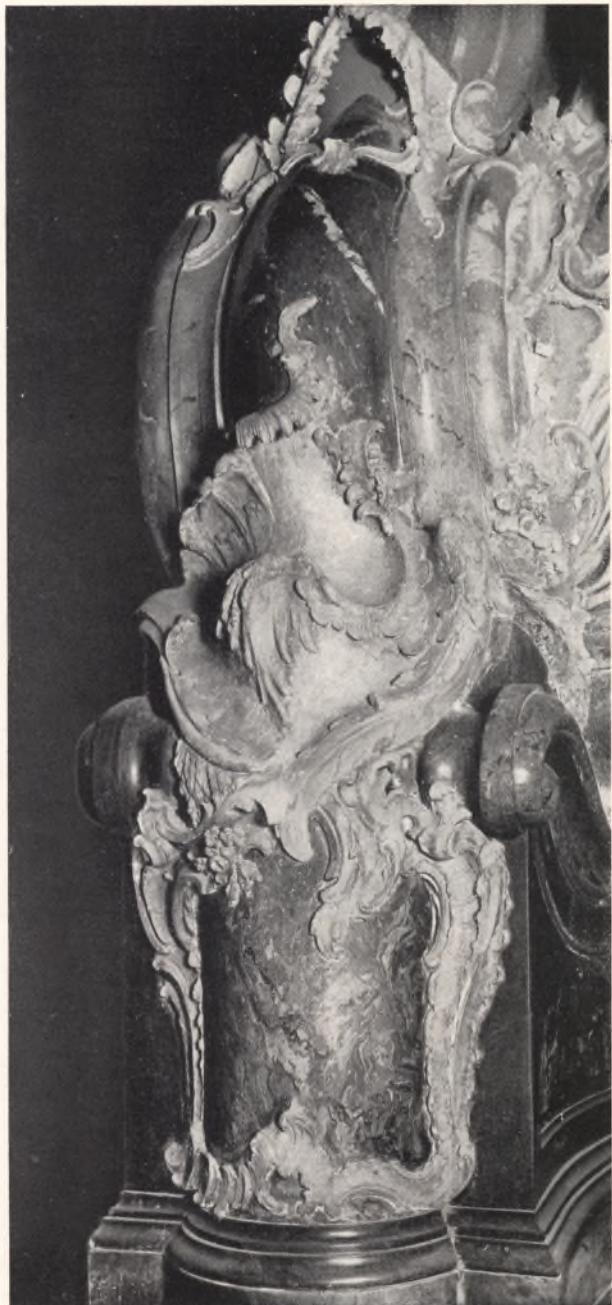
71. Breslau. Dorotheenkirche. Detail vom Grabmal Spaetgen nach der Instandsetzung

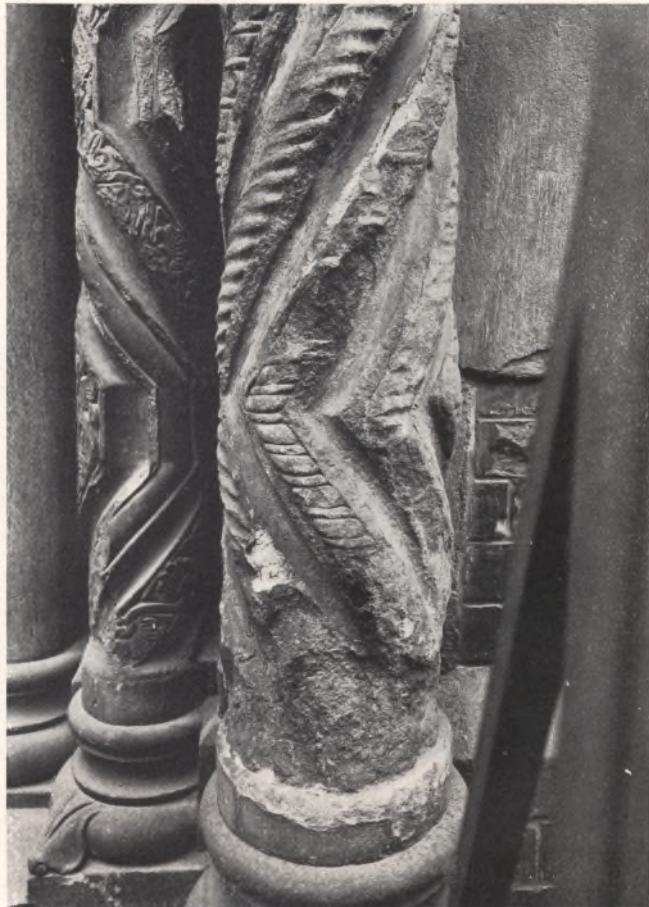
**Magdalenenkirche.** 1933/34. (K. I 2, S. 1; Veröff. VII 21, VIII 15, IX 15, X 17, Vff. II 22, III 14.) Die Verfallerscheinungen am romanischen Portal der ehemaligen Vinzenzkirche auf dem Elbing wurden durch Professor Rathgen 1933 begutachtet und provisorisch Hilfsmaßnahmen zum Schutz gegen die Einwirkungen des Winters getroffen. Eine vollkommene Fluatierung wurde 1934 vorgenommen, nachdem die Risse mit Wachs ausgegossen und die morschen Steinflächen abgebürstet worden waren. Die obere Rundbogenarchivolte erhielt

72. Breslau.  
Magdalenenkirche.  
Detail vom roma-  
nischen Portal vor der  
Instandsetzung

eine Kupferabdeckung. Die Arbeiten wurden durch Bildhauer Henneck, Münsterberg, ausgeführt (vgl. Abb. 72).

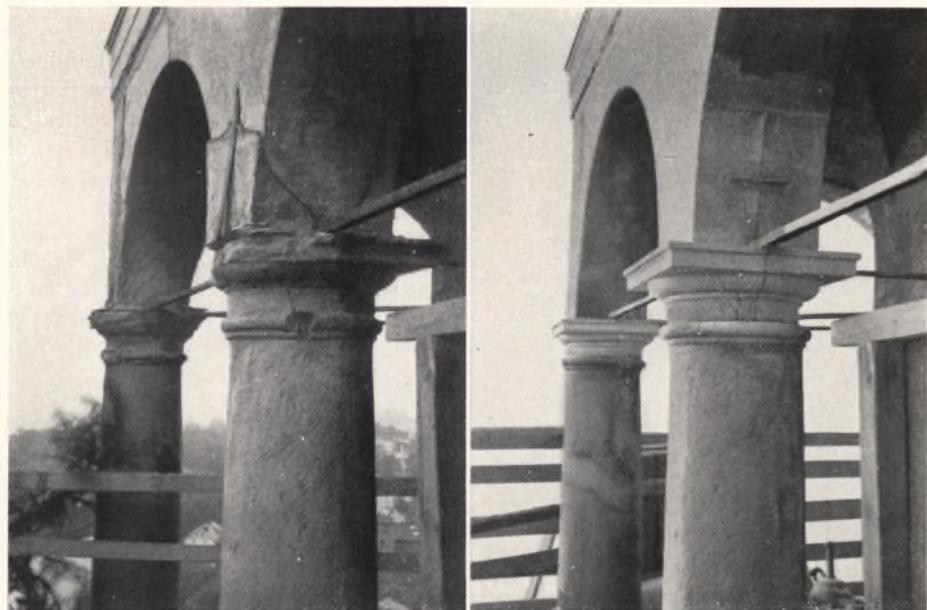
Rathausturm. 1932/33. (Verz. II 21.) Bei dem Säulenumgang des reizvollen Turmhelmes der Renaissance bestand bedrohliche Einsturzgefahr. Bildhauer Wagner, Glatz, nahm die notwendigen Sicherungsmaßnahmen vor, wie Stützung der Bogen, Erneuerung einzelner Teile der Säulen und Kapitelle, der Bogenstücke und Balustraden. (Abb. 76 u. 77.)

76 u. 77. Glatz. Rathaussturm. Säulen am Oberbau vor und nach der Instandsetzung

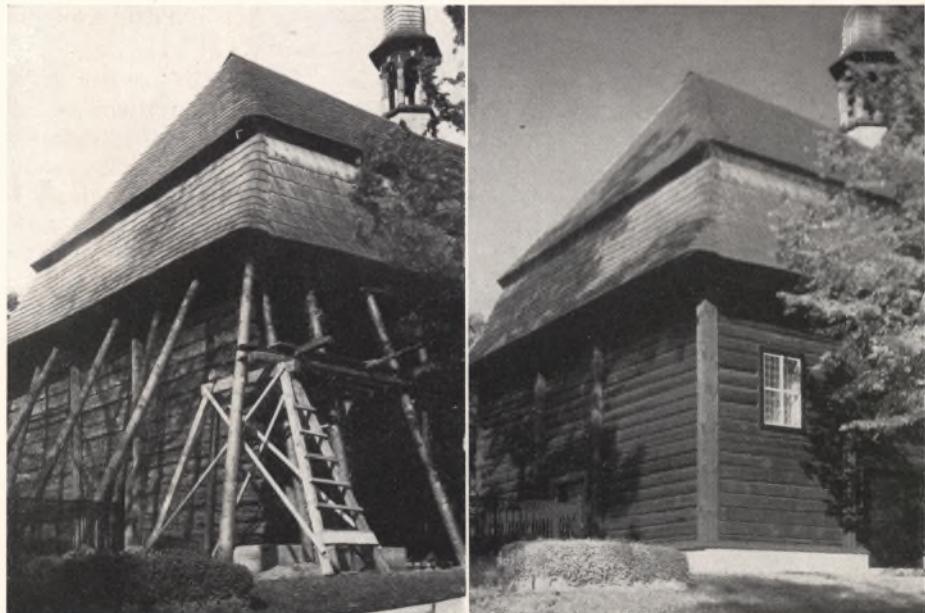
**K a t h o l i s c h e K i r c h e.** 1934. (Verz. II 658.) Bei dem großen, dem Anfange des 16. Jahrhunderts gehörenden Backsteinbau bildete der abgängige Zustand der Dächer die größte Gefahr für das Bauwerk. Sie wurden nach langwierigen

78 u. 79. Groß Wartenberg. Kath. Kirche während und nach der Instandsetzung

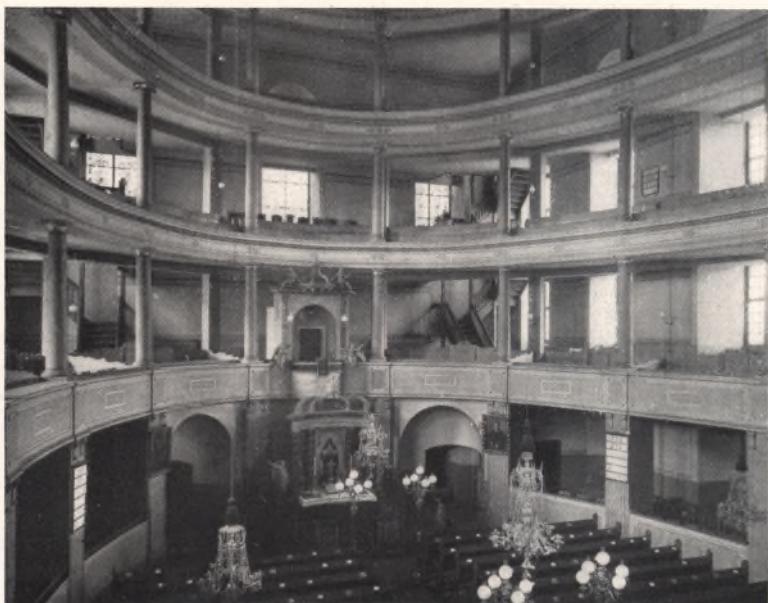
E v a n g e l i s c h e K i r c h e . 1934. (Verz. II 165; Vff. I 25.) Die evangelische Kirche von Reichenbach gehört zu den bedeutendsten Raumschöpfungen von Carl Gotth. Langhans, auf dessen Anregung und Einflußnahme der 1795/98 errichtete Bau zurückzuführen ist. Nach der vor einigen Jahren erfolgten Instandsetzung des Außenputzes mußte jetzt der Innenraum in Angriff genommen werden. Den Raum bestimmt der im Oval einbeschriebene dreifache Emporenkranz, den über einem stark vorkragenden Gesims in reichlich 20 m Höhe eine elliptische holzverschalte, verrohrte und geputzte Kuppel abdeckt. An Bausicherungsarbeiten erfolgte die Erneuerung des Putzes der Kuppel. Vom Dach-

82. Reichenbach. Ev. Kirche. Alter Zustand

stuhl aus waren Holzkonstruktion und Verschalung als gesund festgestellt worden. Ebenfalls im Interesse der Bausicherung lag eine Ausbesserung der Fensterrahmen und Sprossen und eine Neuverglasung mit Kathedralglas. Die Schaffung der elektrischen Beleuchtungsanlage zum Ersatz der ehemaligen Gasbeleuchtung stellt eine weitere Verbesserung dar. Im übrigen galt es an den Wänden Putzschäden auszubessern.

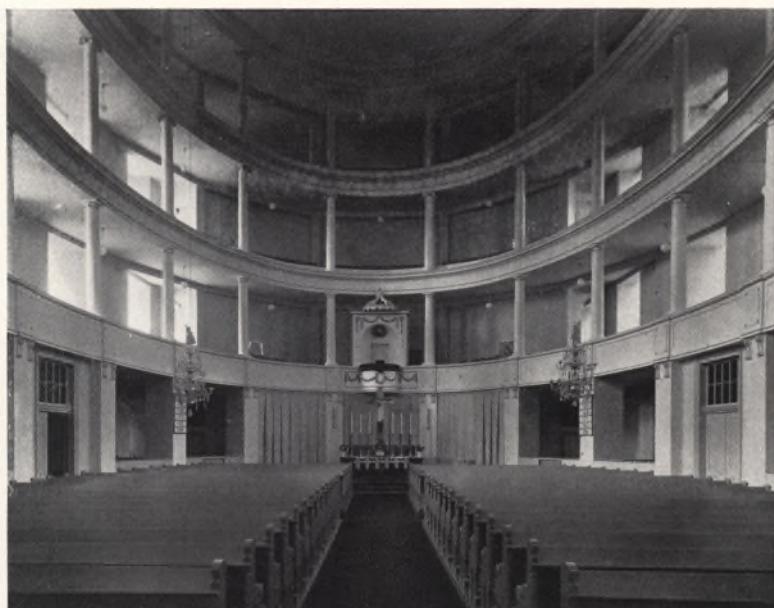
83. Reichenbach. Ev. Kirche. Inneres nach der Instandsetzung

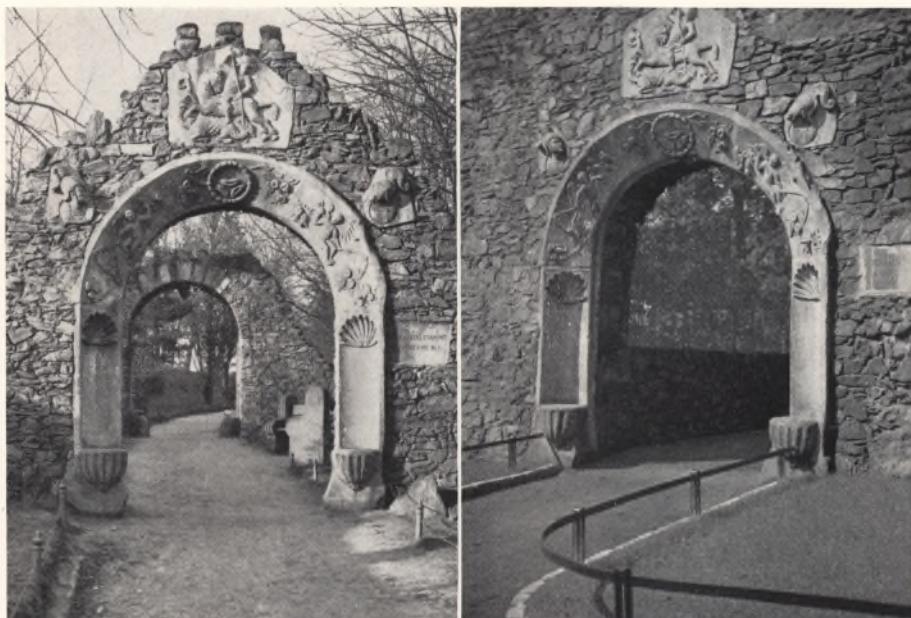
84. u. 85. Reichenbach. Renaissanceportal eines Bürgerhauses im Park und nach der Versetzung in die Stadtmauer

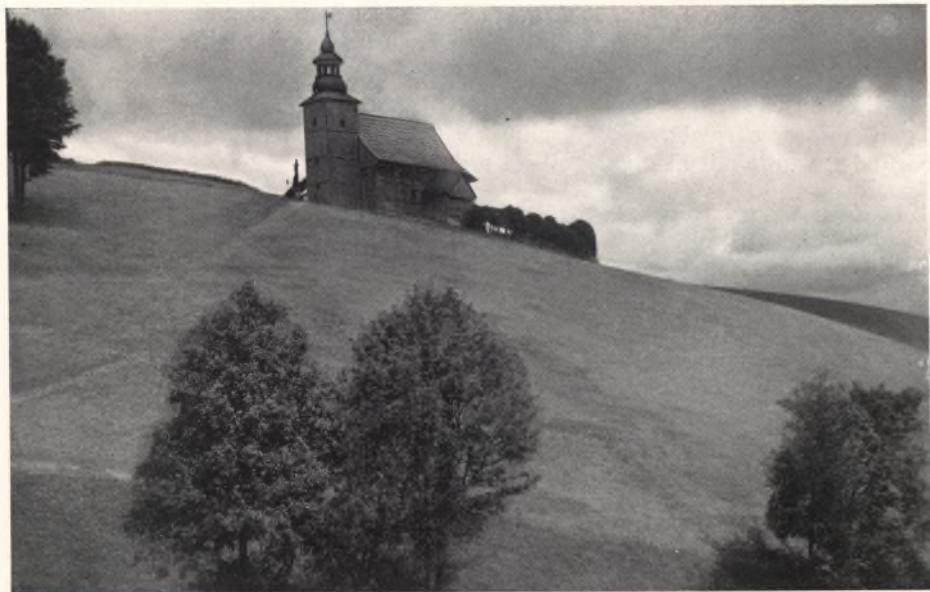
**Katholische Kirche.** Die wundervoll über dem engen Bergtal gelegene Holzkirche wird zur Zeit instand gesetzt. 1934 erfolgte die Geraderichtung des Turmes und eine sorgfältige Ergänzung der Holzkonstruktion, wobei gleichzeitig die ganze Kirche auf ein neues Sandsteinfundament gesetzt wurde. Es wurde nachdrücklich auf eine Eideckung mit Schindeln eingewirkt. Im Inneren festgestellte Bemalungsreste an den Emporen sowie die übrige Ausstattung sollen 1935 wiederhergestellt werden. Abb. 87.

87. Steinbach. Kath. Kirche

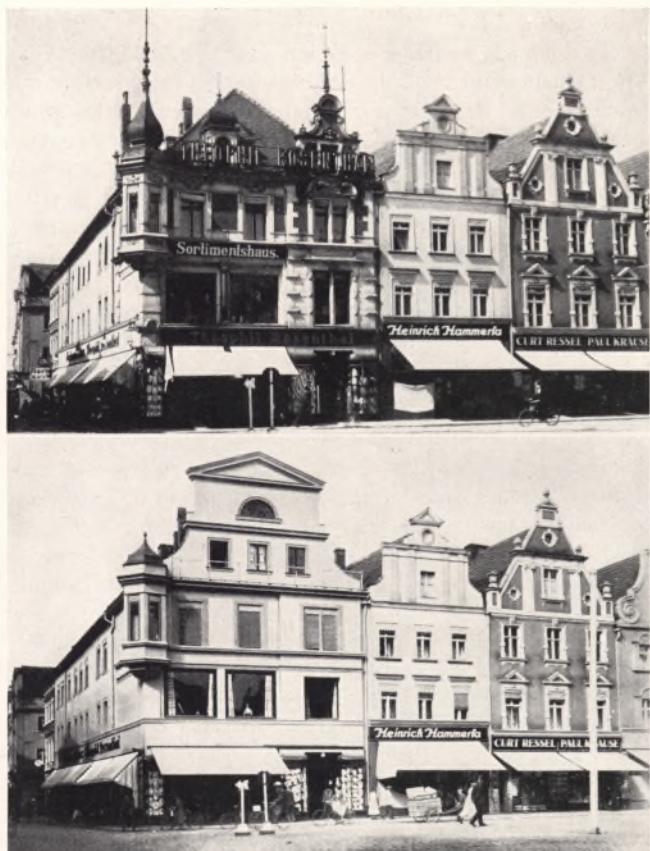
92 u. 93. Bunzlau.  
Bürgerhaus am Ring  
vor und nach der  
Instandsetzung

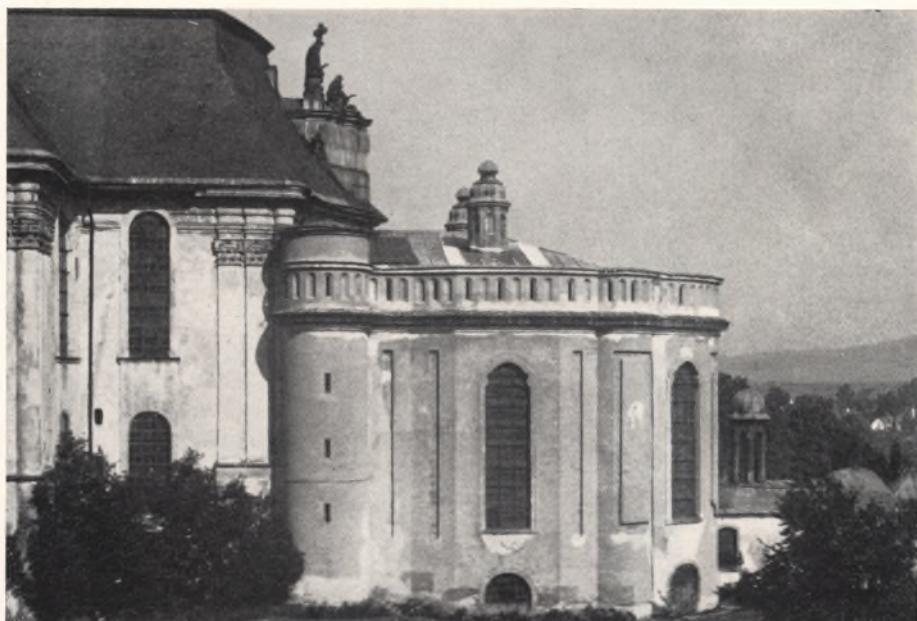
96. Grüssau. Fürstengruft mit der Attika Schinkels vor der Umdeckung

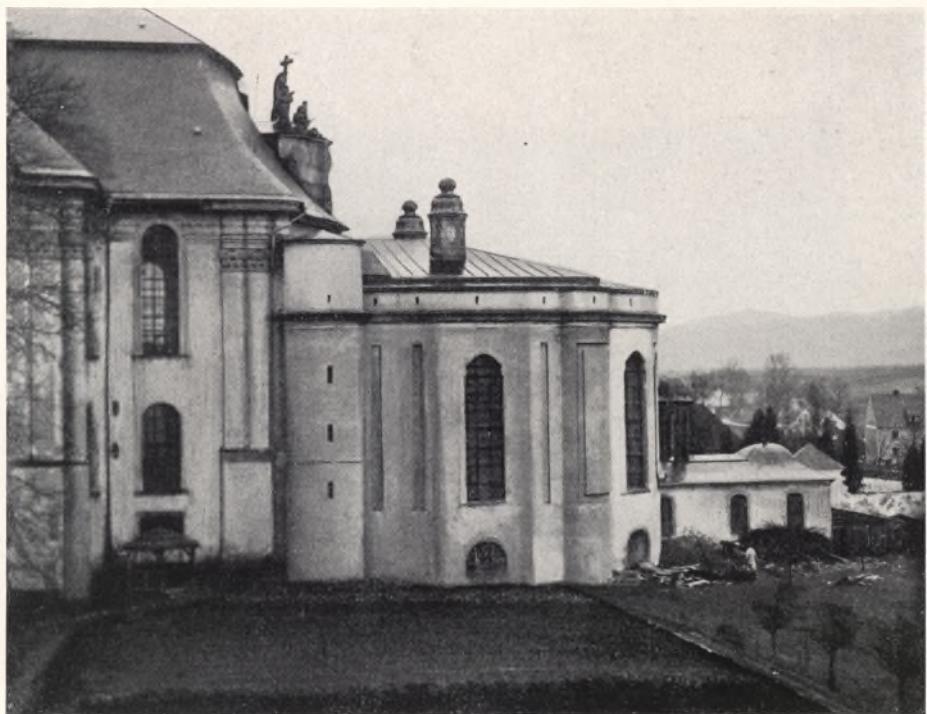
97. Grüssau. Fürstengruft nach der Umdeckung mit neuer Attika

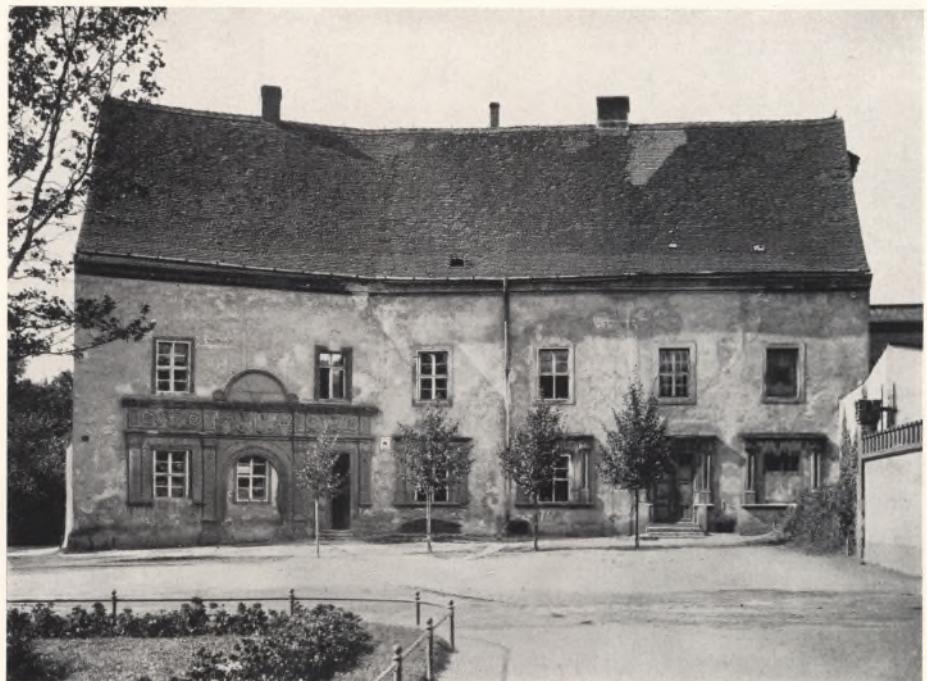
98. Haynau. Piastenschloß vor der Instandsetzung

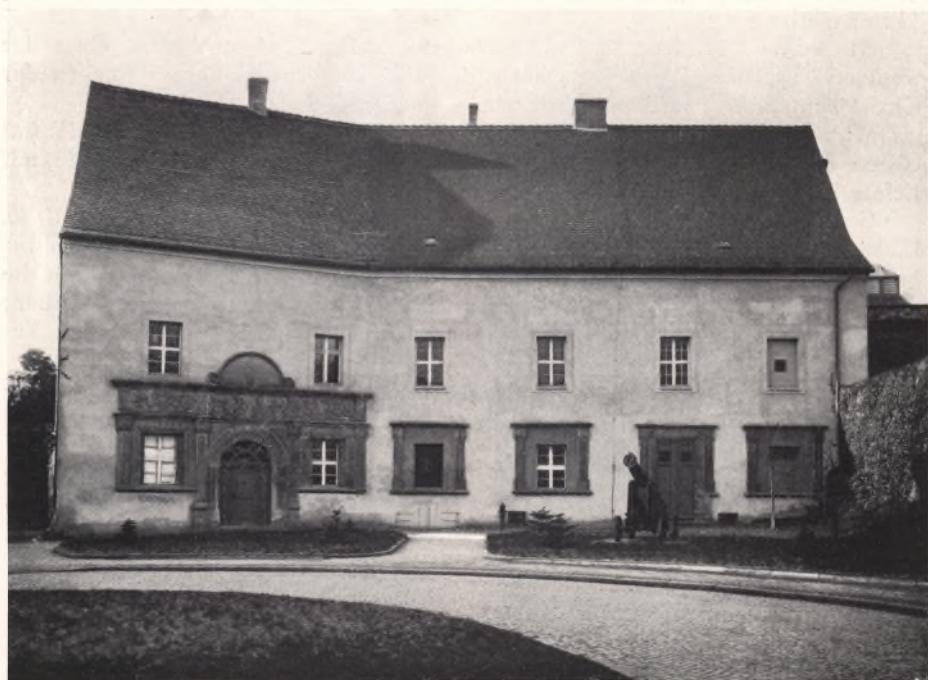
99. Haynau. Piastenschloß nach der Instandsetzung  
Die Türöffnung ist an die ursprüngliche Stelle verlegt

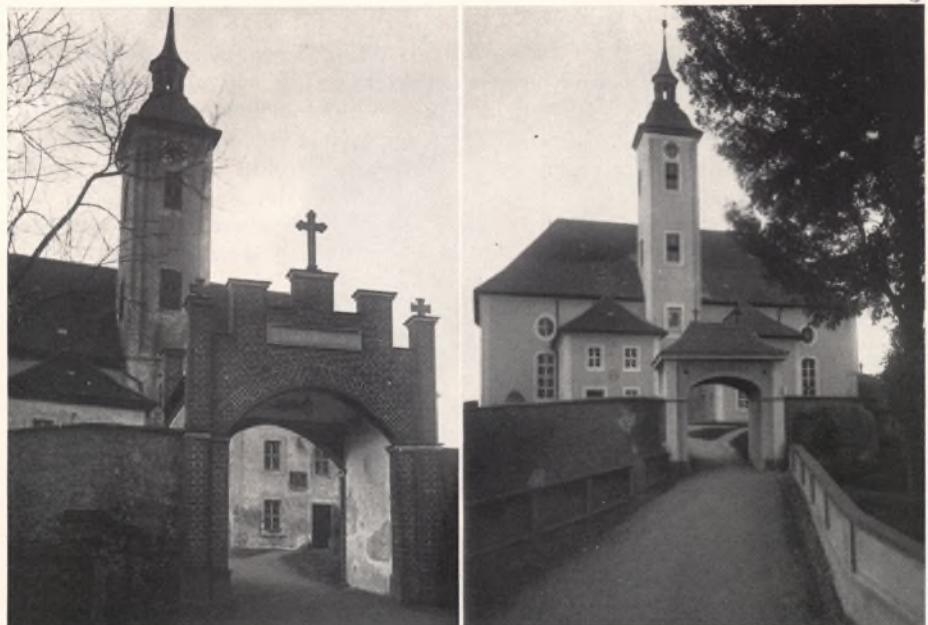
102 u. 103. Küpper. Torhaus der ev. Kirche vor und nach der Instandsetzung

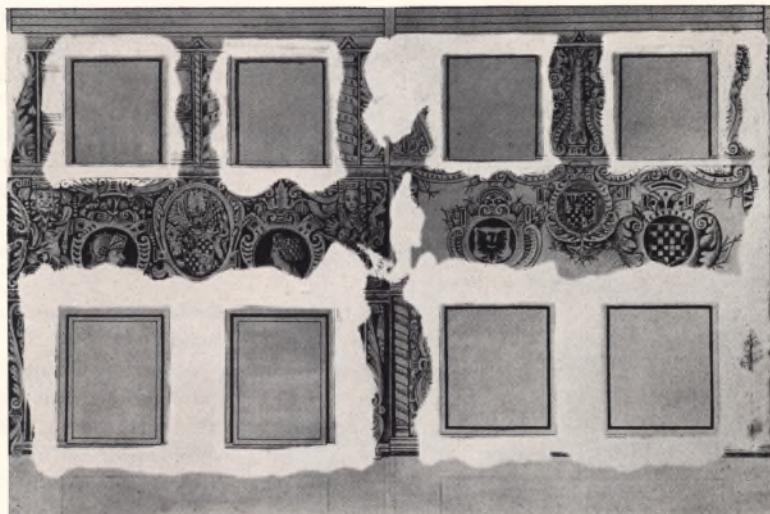
105. Liegnitz. Heringsbuden. Bestandsaufnahme des freigelegten Sgraffitoputzes

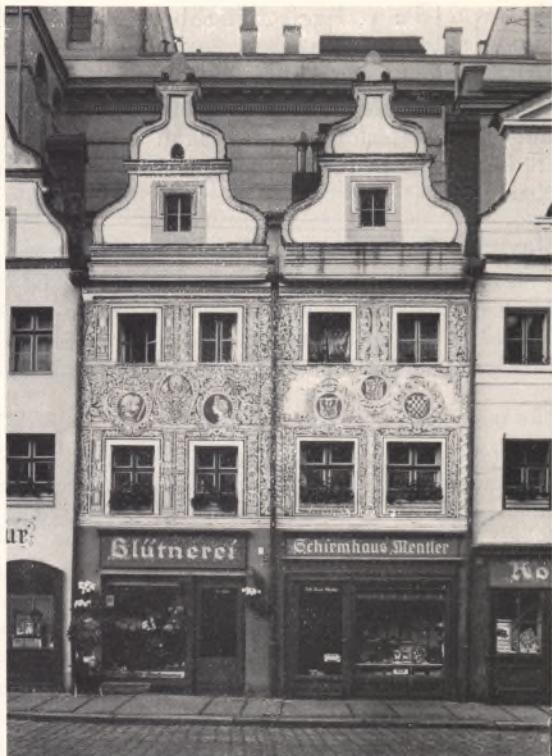
106. Liegnitz. Heringsbuden nach Freilegung und Ergänzung des Sgraffitoputzes

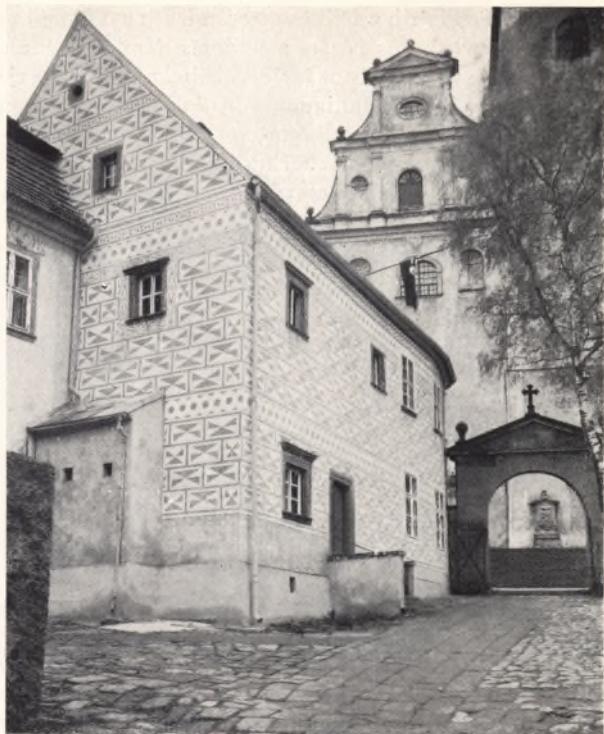
107. Schömberg.  
Küsterhaus  
der kath. Kirche  
mit instandgesetztem  
Sgraffitoputz

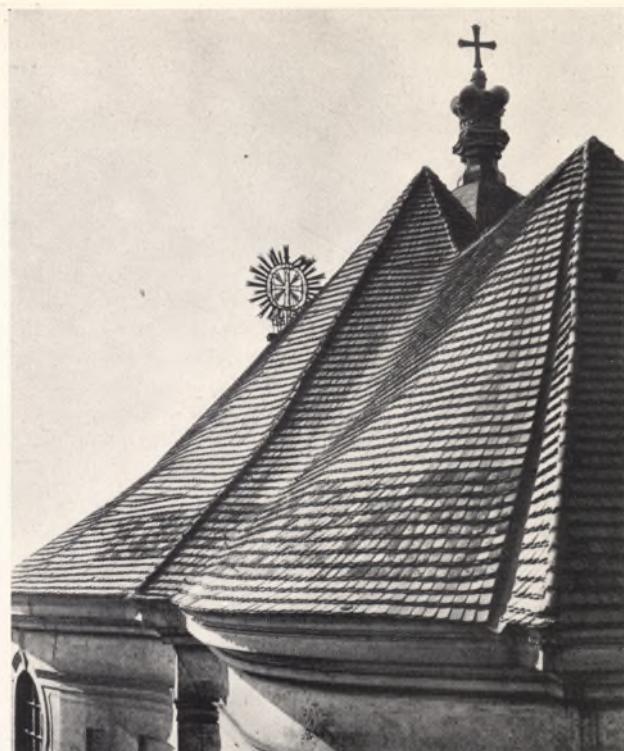
109. Wahlstatt.  
Dach der Klosterkirche  
vor der Instandsetzung

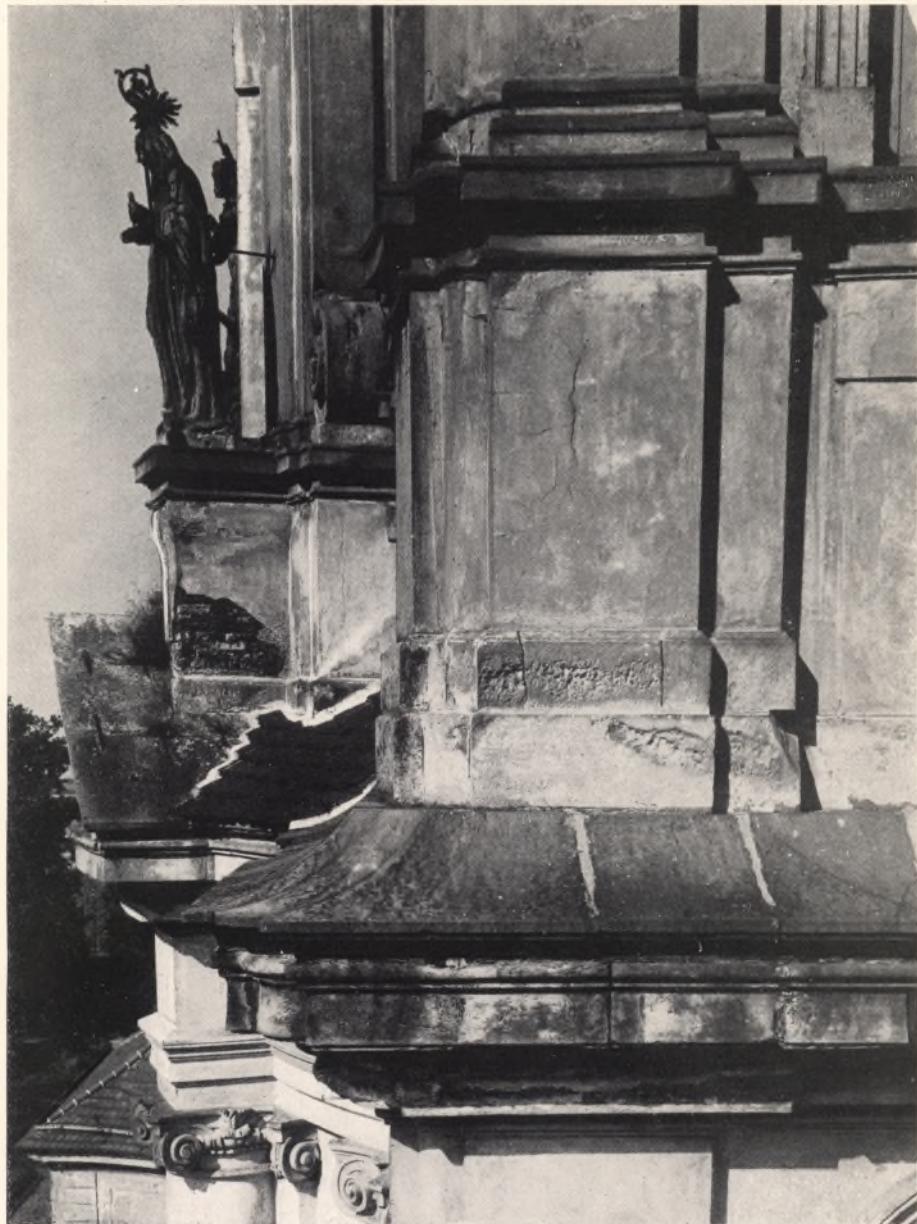
110. Wahlstatt. Klosterkirche. Putzschäden an der Front
